EXTRAIT DU DOSSIER TECHNIQUE AMIANTE	
Groupe 0028 La Frairie - Tour B 12 avenue des Calins 49300 CHOLET	Propriétaire SEVRE LOIRE HABITAT 34 RUE DE ST CHRISTOPHE BP 2144 49321 CHOLET CEDEX
Consultation de l'intégralité du DTA	
Modalités de consultation	sur rendez vous au siège de Sèvre Loire Habitat
Défendeur du dossier	SEVRE LOIRE HABITAT 34 RUE DE ST CHRISTOPHE BP 2144 49321 CHOLET CEDEX

1. Objet et constitution du présent document

5. Liste des plans de repérage de l'amiante**Représentation sur plans des différentes localisations**

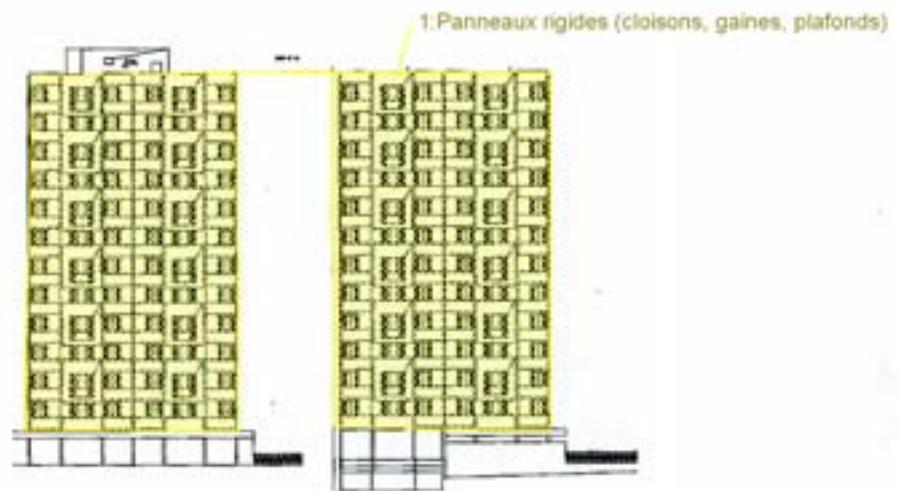
Liste des composants présents dans : plan extérieur du bâtiment			
1	Panneaux rigides (cloisons, gaines, plafonds)	façades balcons	?

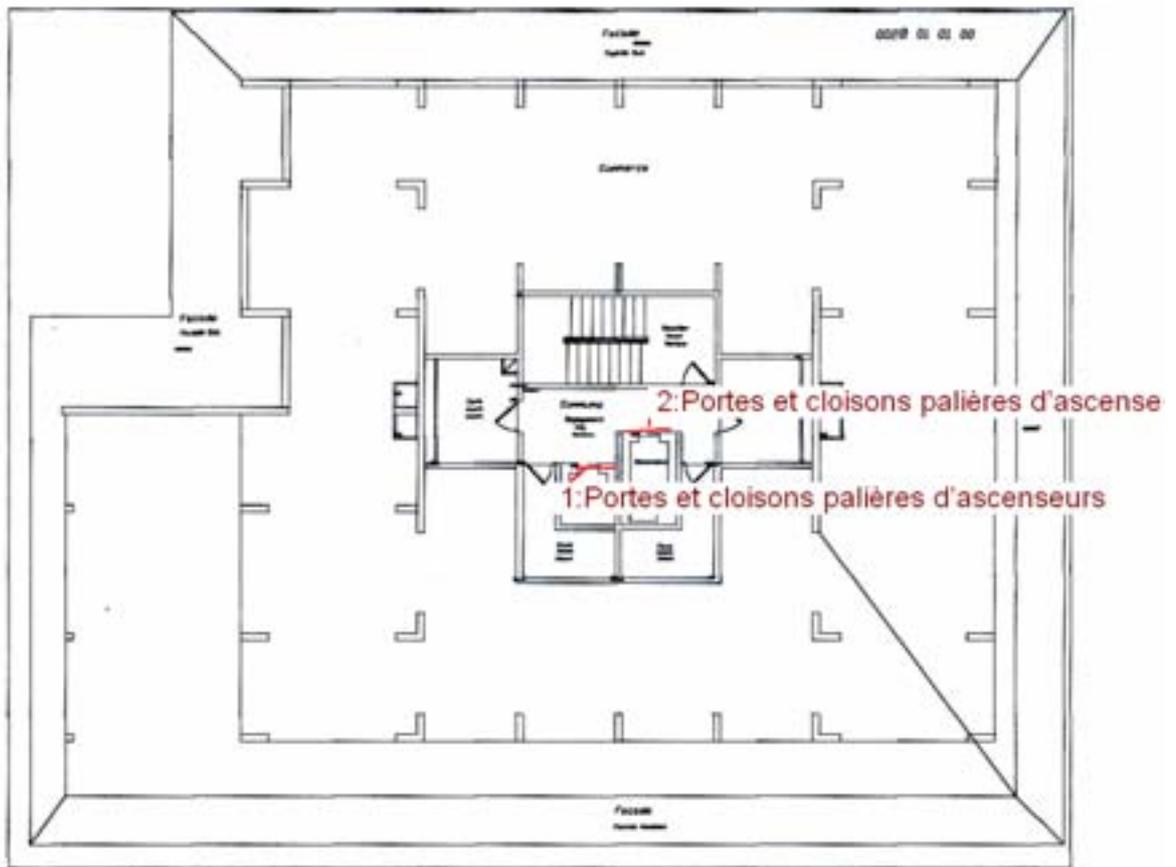
Liste des composants présents dans : plan du rez de chaussée

1	Portes et cloisons palières d'ascenseurs	a
2	Portes et cloisons palières d'ascenseurs	a

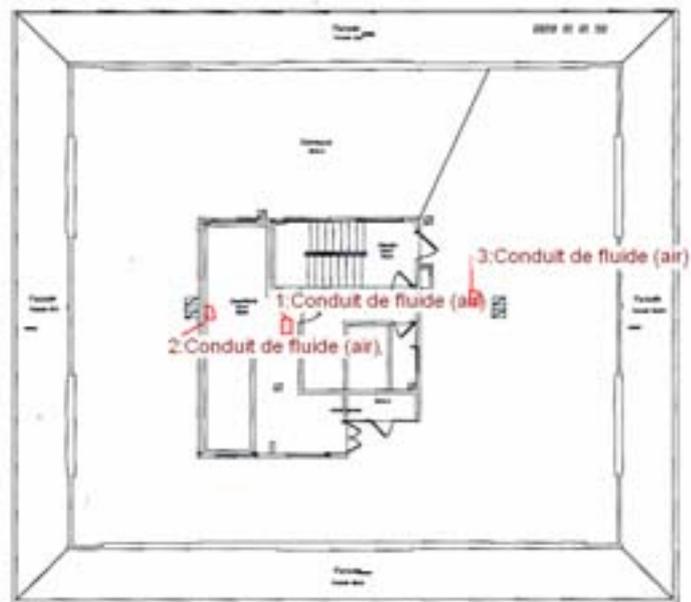
Liste des composants présents dans : plan de la terrasse				
1	Conduit de fluide (air)	gaine de ventilation haute	machinerie	a
2	Conduit de fluide (air)	conduit en amiante ciment	chaufferie	a
3	Conduit de fluide (air)	conduit en amiante ciment	face à la porte d'entrée	a

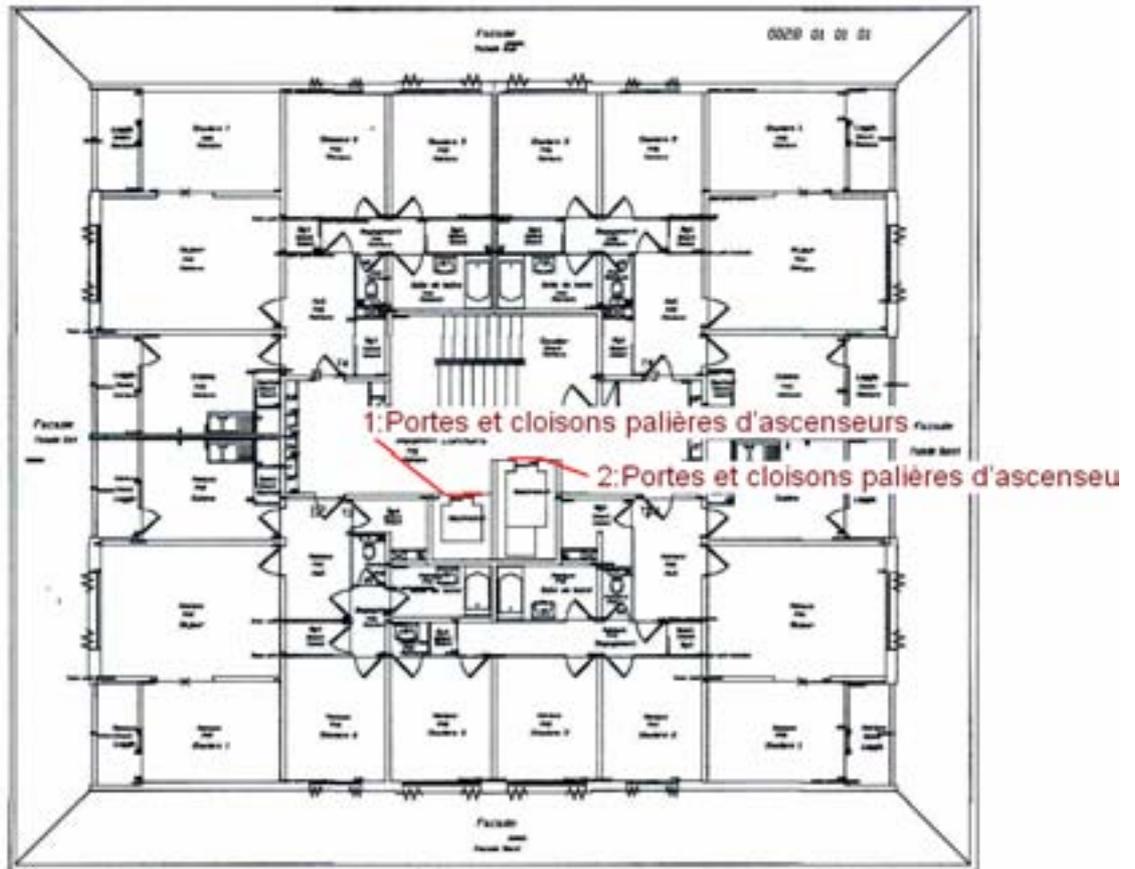
Liste des composants présents dans : plan niveau 1

1	Portes et cloisons palières d'ascenseurs	a
2	Portes et cloisons palières d'ascenseurs	a

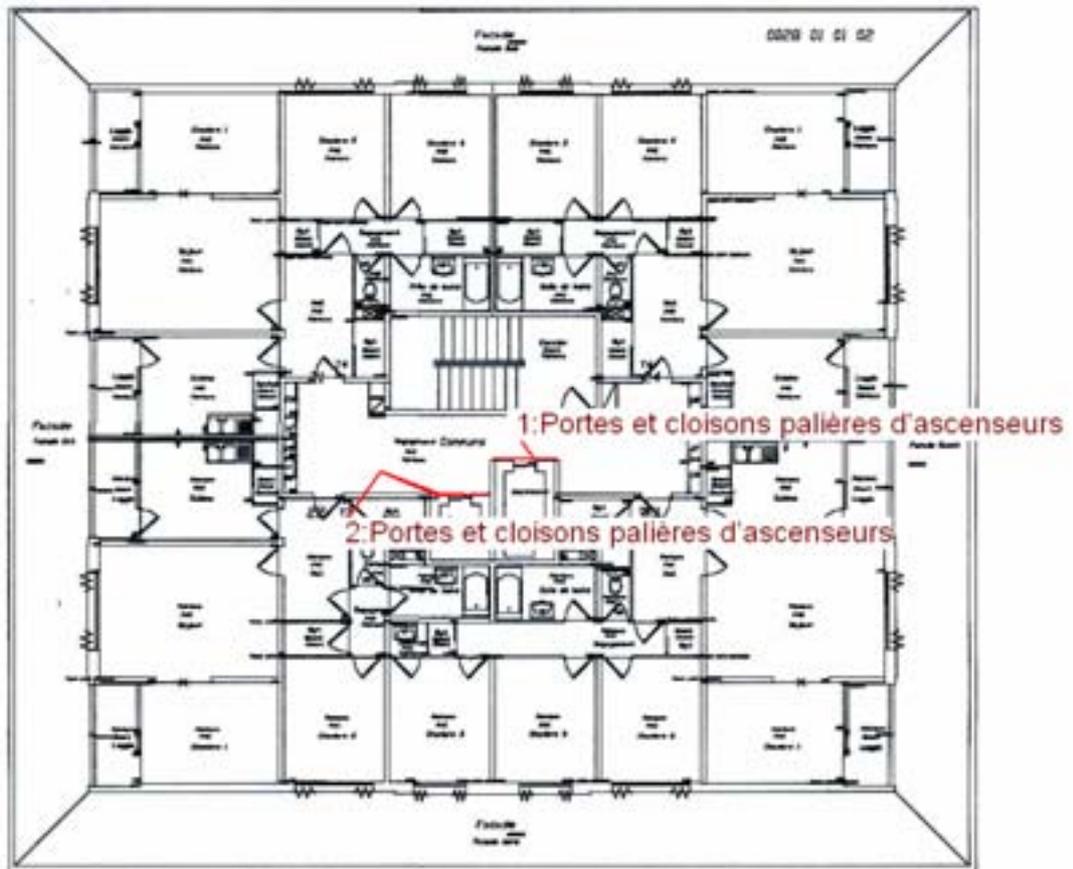
Liste des composants présents dans : plan niveau 2		
1	Portes et cloisons palières d'ascenseurs	a
2	Portes et cloisons palières d'ascenseurs	a

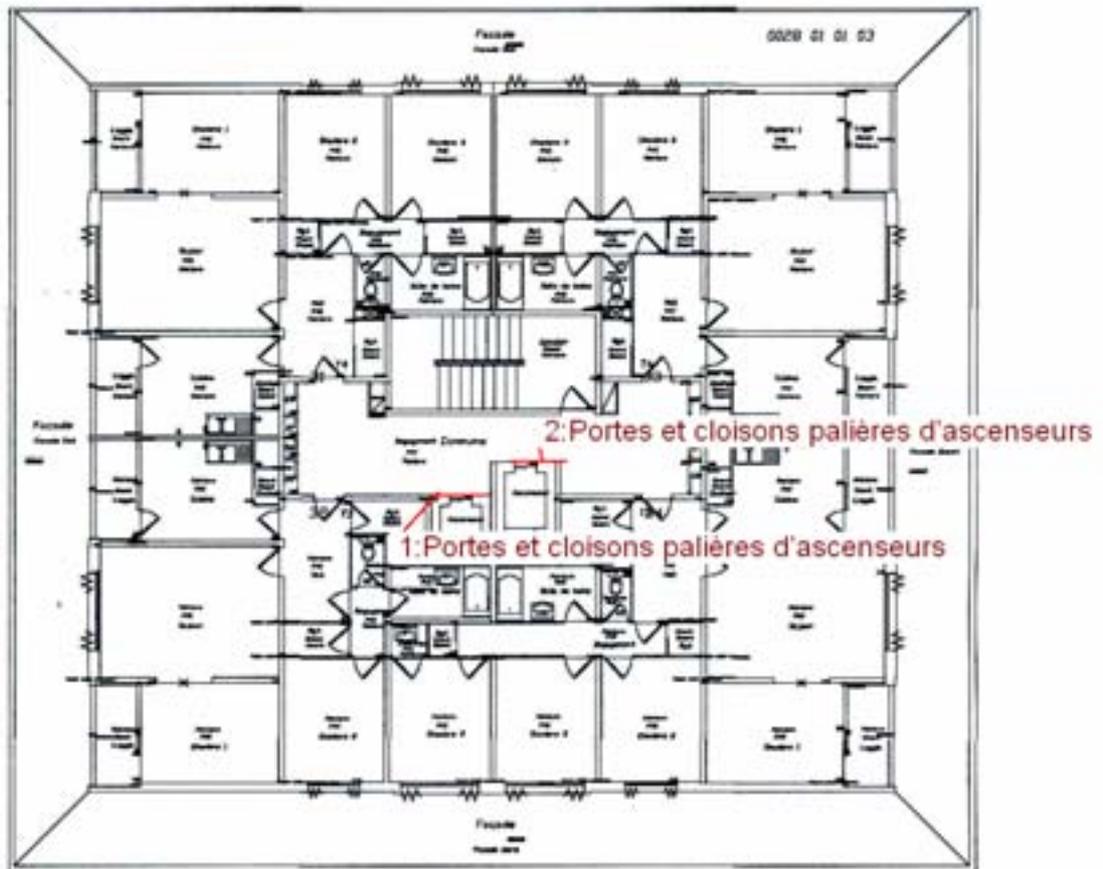
Liste des composants présents dans : plan niveau 3

1	Portes et cloisons palières d'ascenseurs	a
2	Portes et cloisons palières d'ascenseurs	a

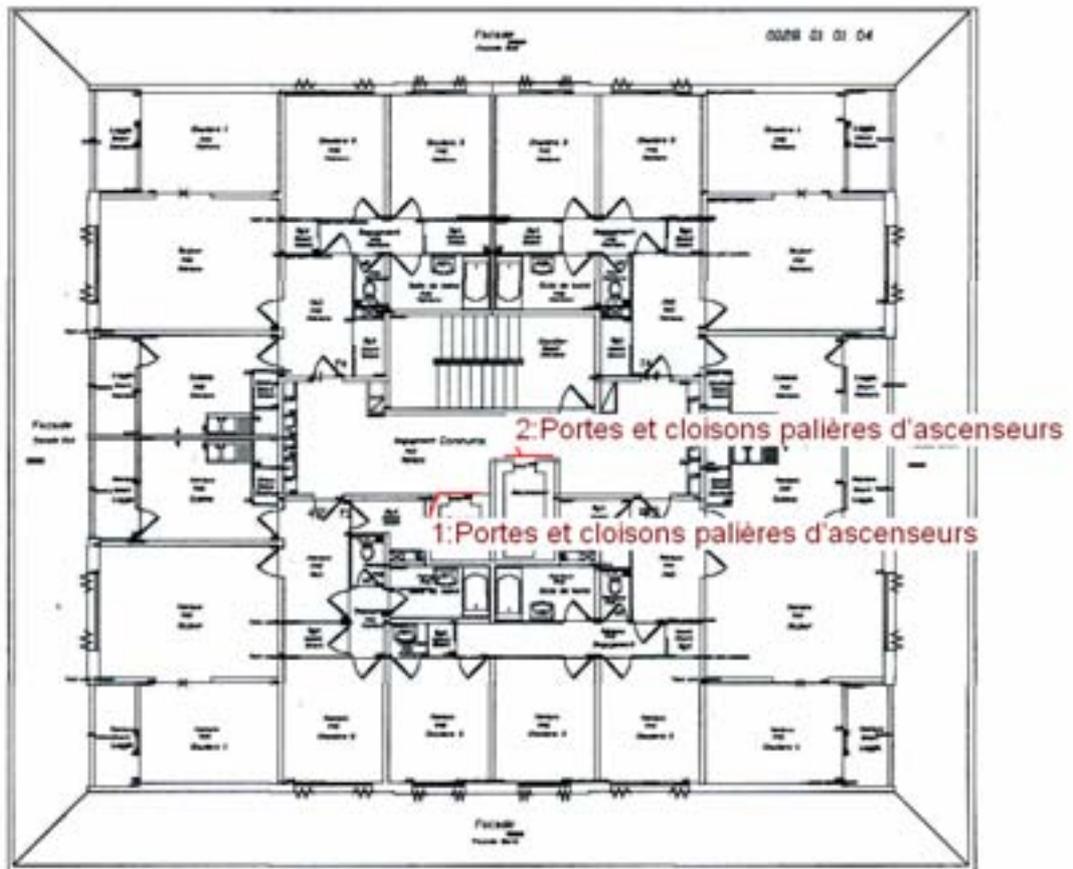
Liste des composants présents dans : plan niveau 4		
1	Portes et cloisons palières d'ascenseurs	a
2	Portes et cloisons palières d'ascenseurs	a

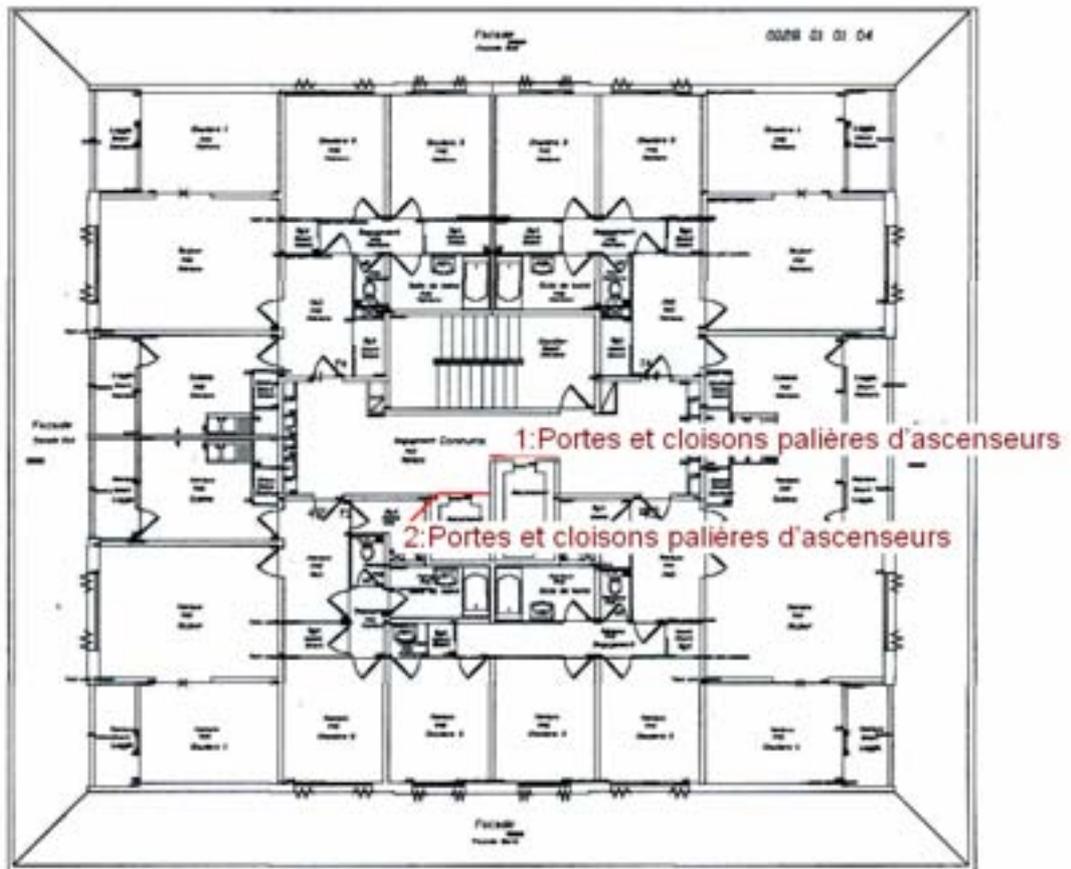
Liste des composants présents dans : plan niveau 5		
1	Portes et cloisons palières d'ascenseurs	a
2	Portes et cloisons palières d'ascenseurs	a

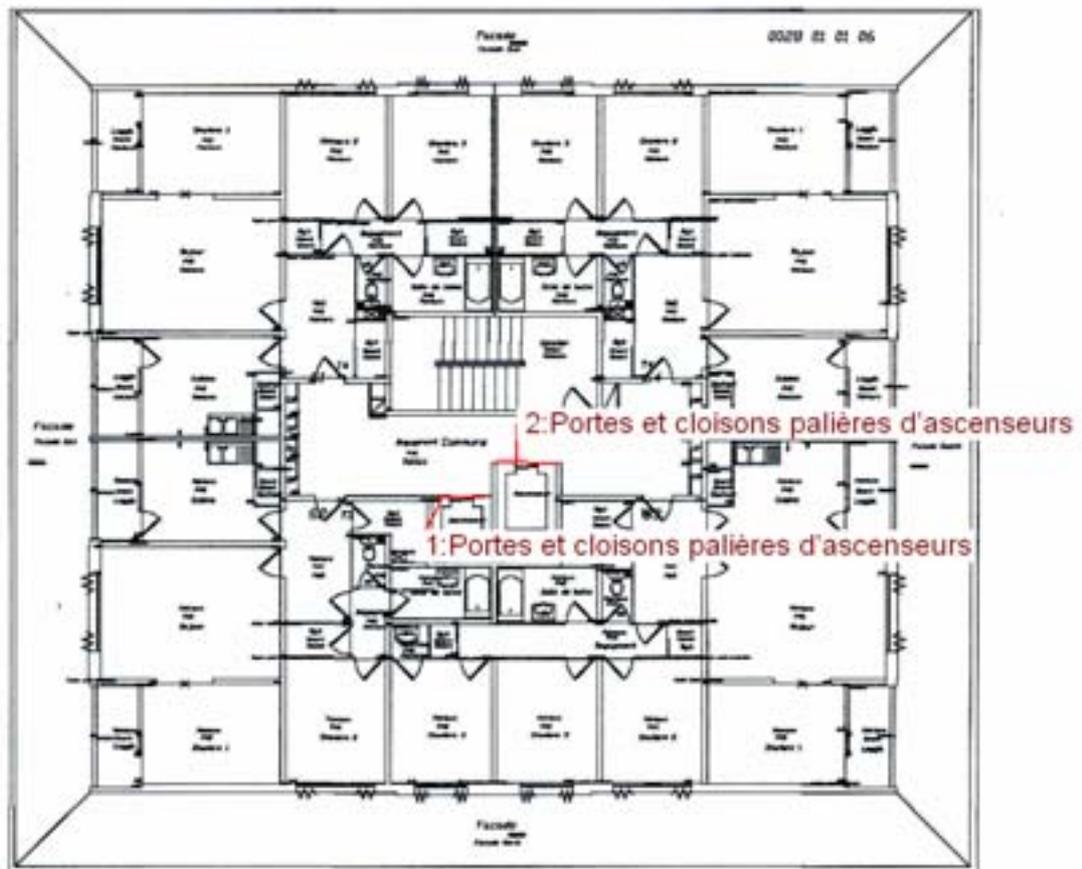
Liste des composants présents dans : plan niveau 6		
1	Portes et cloisons palières d'ascenseurs	a
2	Portes et cloisons palières d'ascenseurs	a

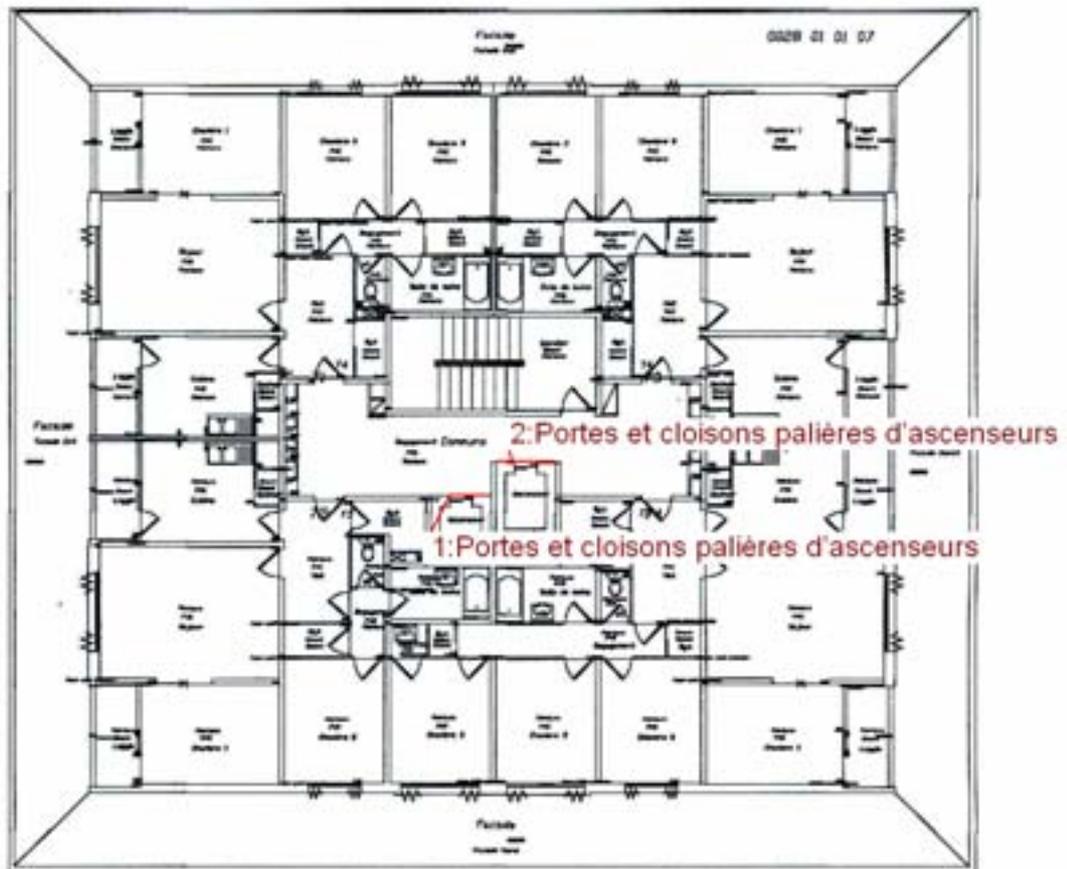
Liste des composants présents dans : plan niveau 7

1	Portes et cloisons palières d'ascenseurs	a
2	Portes et cloisons palières d'ascenseurs	a

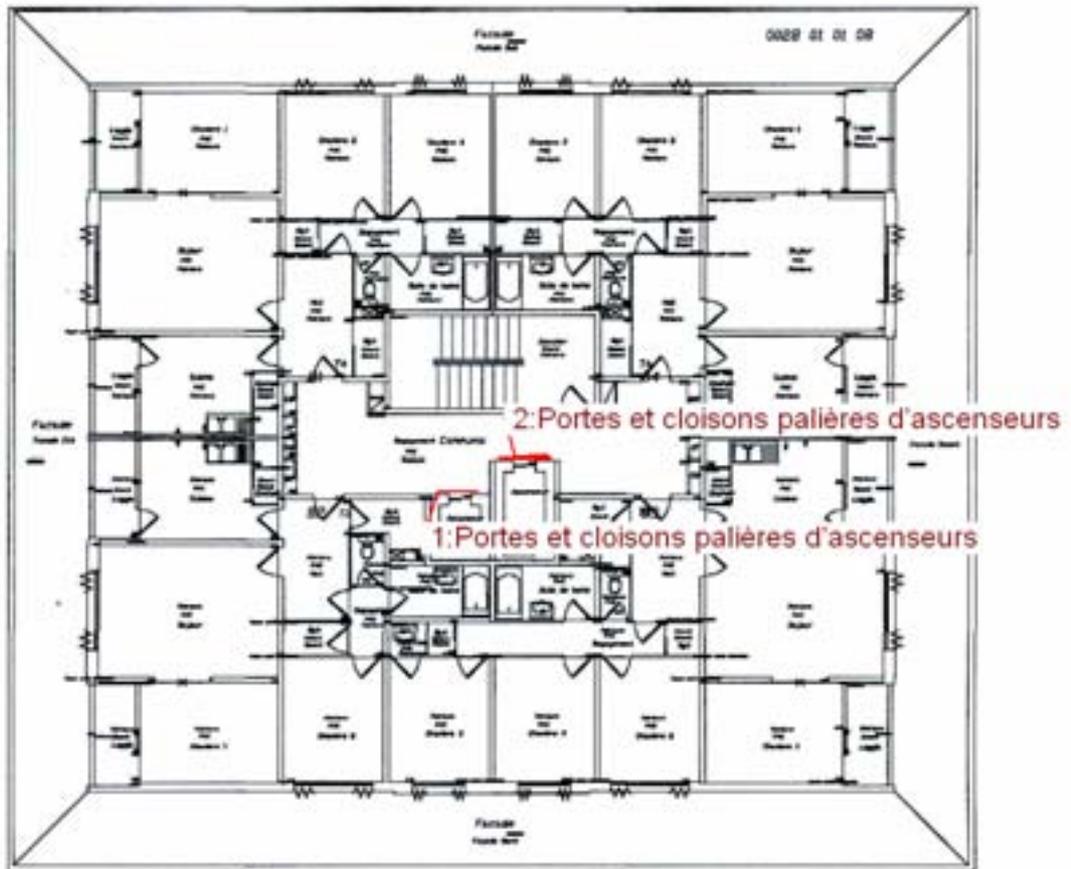
Liste des composants présents dans : plan niveau 8		
1	Portes et cloisons palières d'ascenseurs	a
2	Portes et cloisons palières d'ascenseurs	a

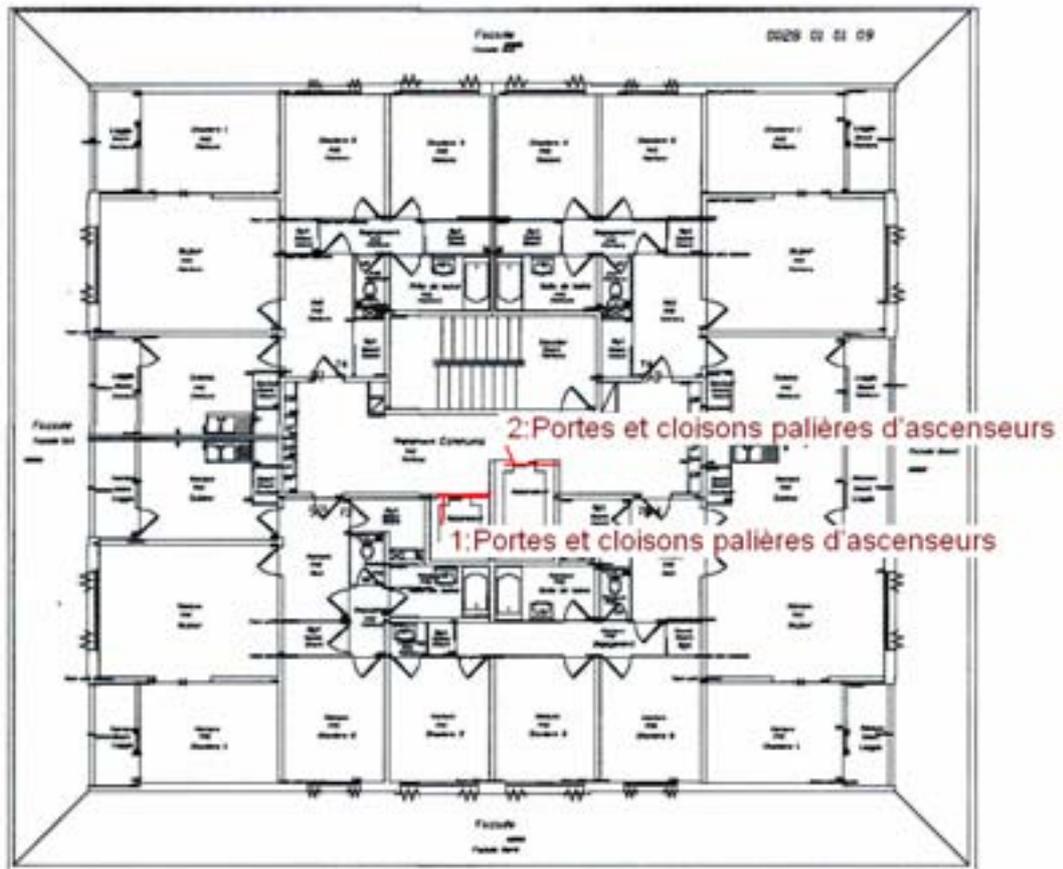
Liste des composants présents dans : plan niveau 9		
1	Portes et cloisons palières d'ascenseurs	a
2	Portes et cloisons palières d'ascenseurs	a

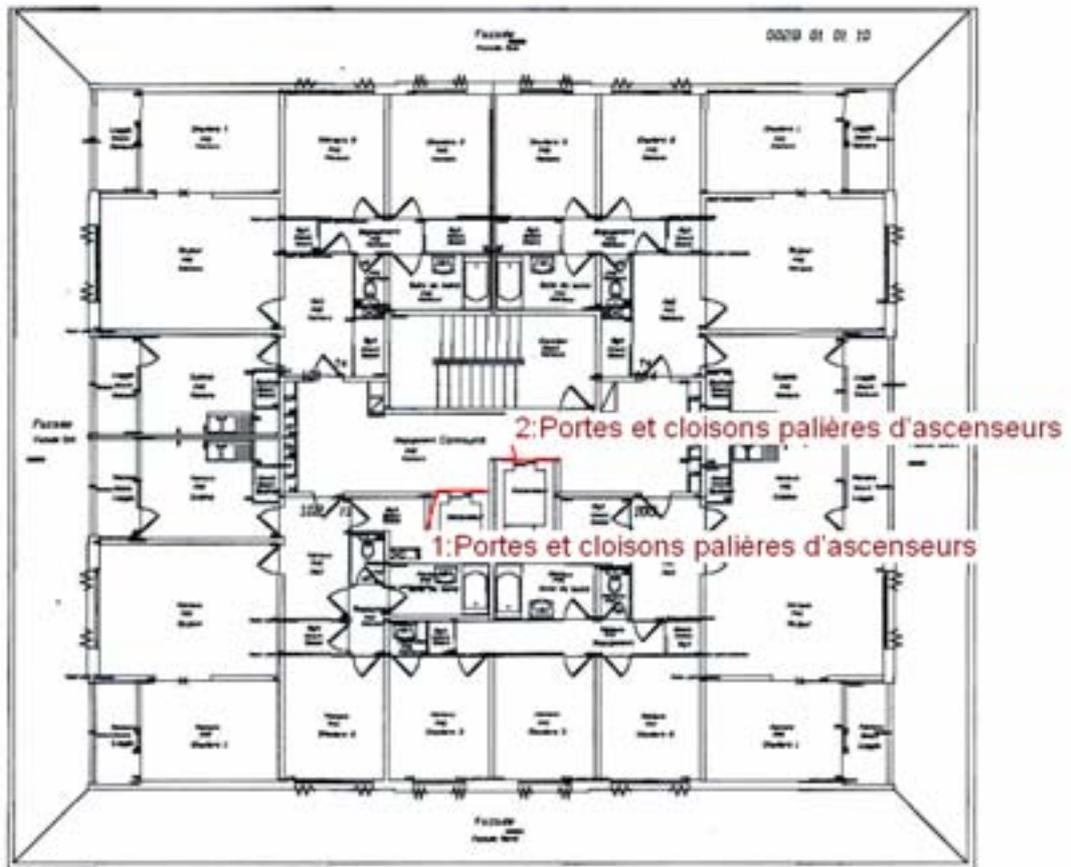
Liste des composants présents dans : plan niveau 10		
1	Portes et cloisons palières d'ascenseurs	a
2	Portes et cloisons palières d'ascenseurs	a

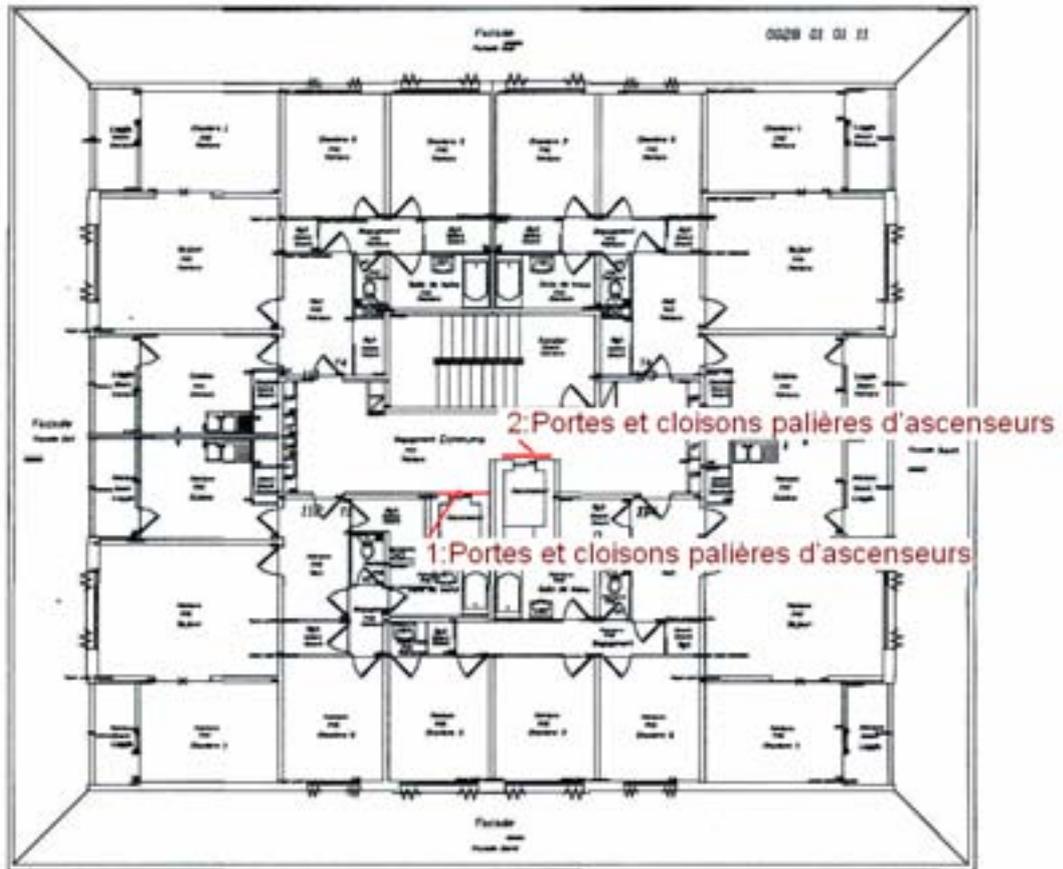
Liste des composants présents dans : plan niveau 11		
1	Portes et cloisons palières d'ascenseurs	a
2	Portes et cloisons palières d'ascenseurs	a

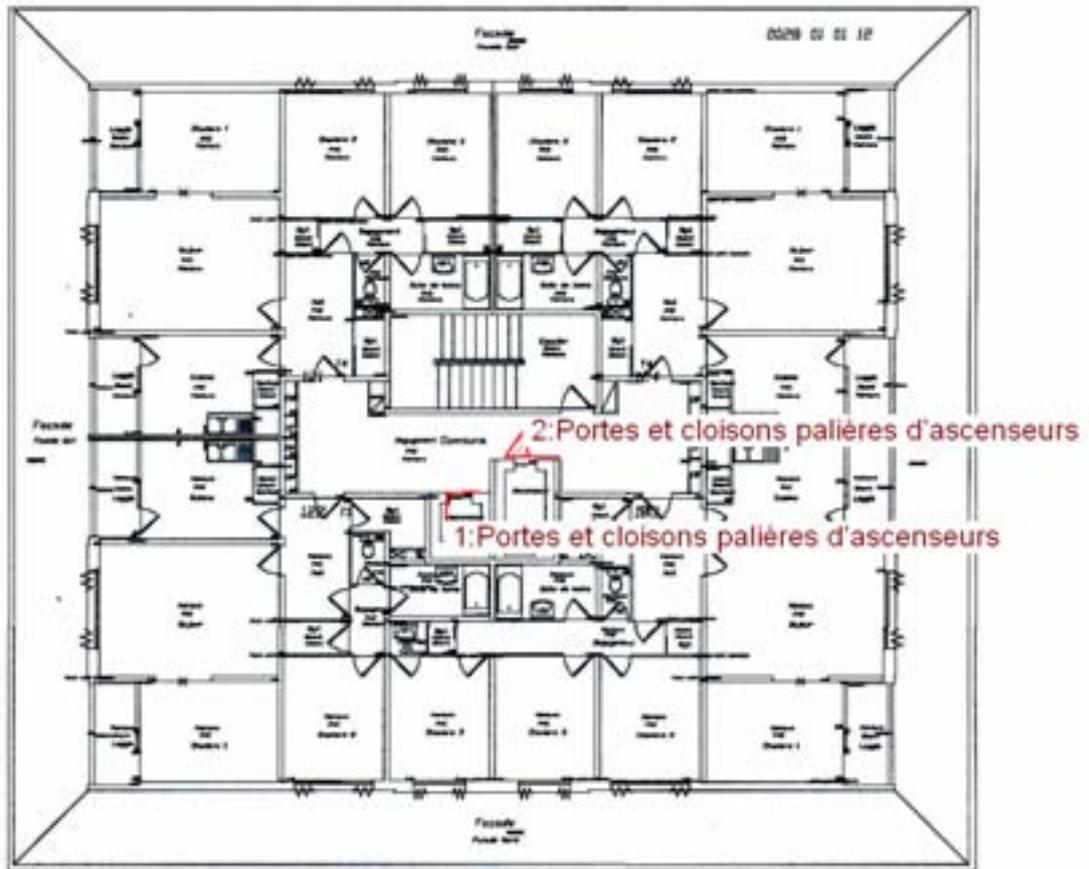
Liste des composants présents dans : plan niveau 12		
1	Portes et cloisons palières d'ascenseurs	a
2	Portes et cloisons palières d'ascenseurs	a
